System 13 - Sanierung, einlagig geschweisst

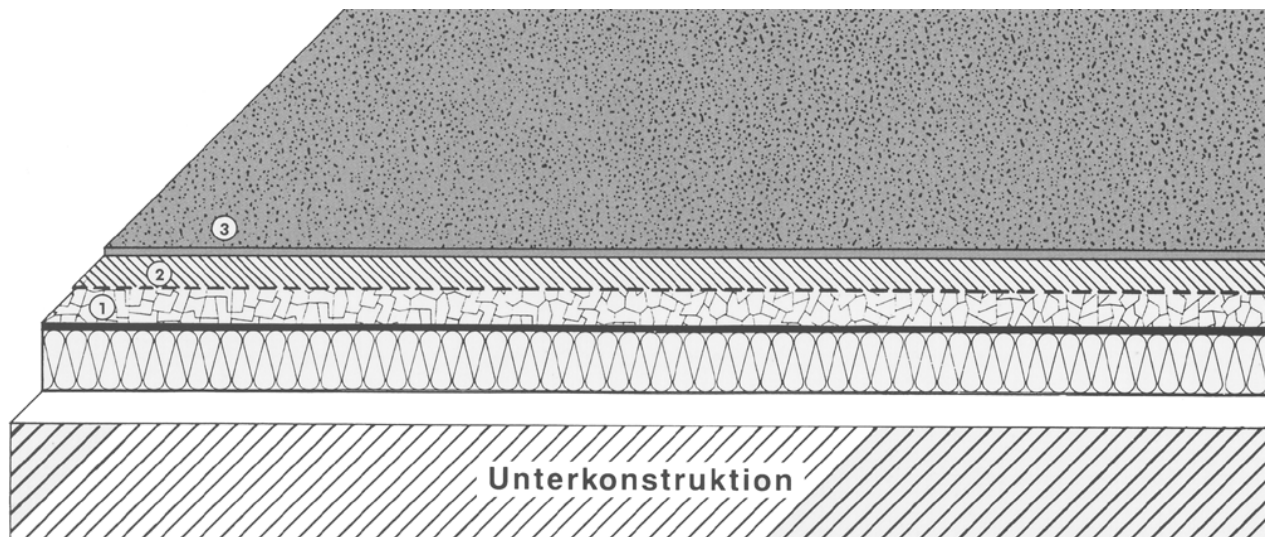
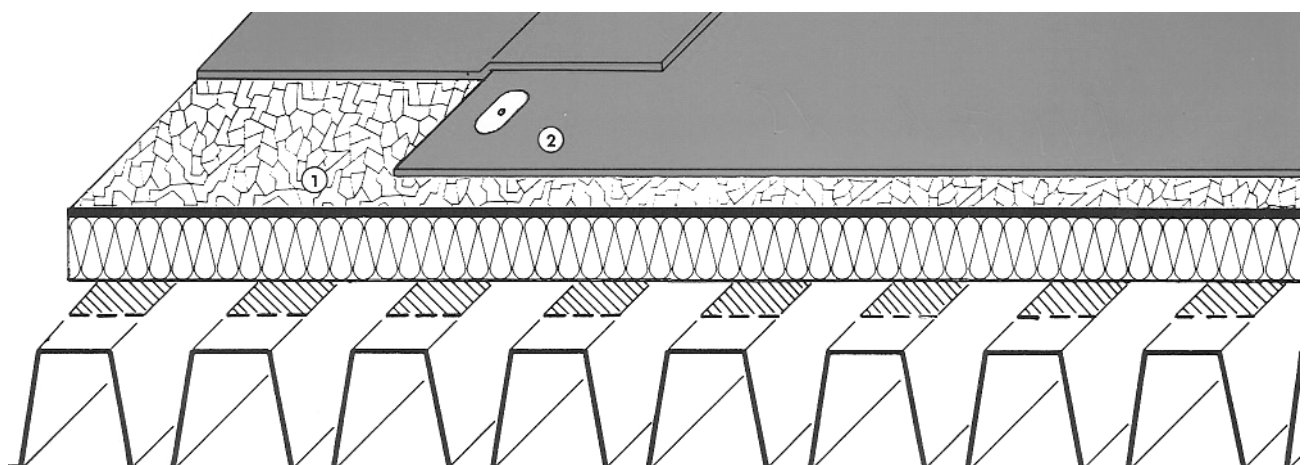
01.03) _____ m² Oberlage mit [AXTER EXCEL HR FE](#) granuliert, extrem alterungsbeständige ALPA(R)-Bitumenschweißbahn mit einer hochreißfesten, hydrophob imprägnierten Doppelträgereinlage aus Polyestervlies und lasgittergelegeverbund-einlage, unterseitig mit einer leicht flämbaren Schmelzfolie kaschiert, oberseitig mit abriebfestem, frostsicherem Keramik- Granulat werkseitig abgestreut.

AXTER EXCEL HR FE granuliert vollflächig und hohlraumfrei aufschweißen. Um Kapillare zu verhindern, im T-Stoß- Bereich, an der unterdeckenden Bahn, einen Schrägschnitt vornehmen. Granulat am Kopfstoß durch Erhitzen versenken. Naht- und Stoßüberdeckungen mind 8 cm breit vollflächig verschweißen und evtl. austretendes Bitumen mit Granulat der entsprechenden Farbe abstreuen.
